Relazione N° Report N°	24-04184-01 Pag. 1 di 2
Data / Date	26/07/2024
Committente Customer	SOLUTION DI RAFFAELE PRESUTTO VIA A. FRACCACRETA 51 71016 SAN SEVERO - FG
Riferimento Cliente Customer Reference	Rif DDT 62 del 03/06/2024

OGGETTO/ OBJECT: ANALISI CHIMICA SUPERFICIALE/ SURFACE CHEMICAL ANALYSIS**1. IDENTIFICAZIONE CAMPIONI/ SAMPLE IDENTIFICATION**

Rapporto di Prova Test Report	24-04184-02 Pag. 1 di 7	Data Date	03/07/2024
Committente Customer	SOLUTION di Raffaele Presutto VIA A. FRACCACRETA 51 71016 SAN SEVERO - FG

ESAME MEDIANTE MICROSCOPIA ELETTRONICA A SCANSIONE E SONDA EDS
SCANNING ELECTRON MICROSCOPY AND EDS EXAMINATION

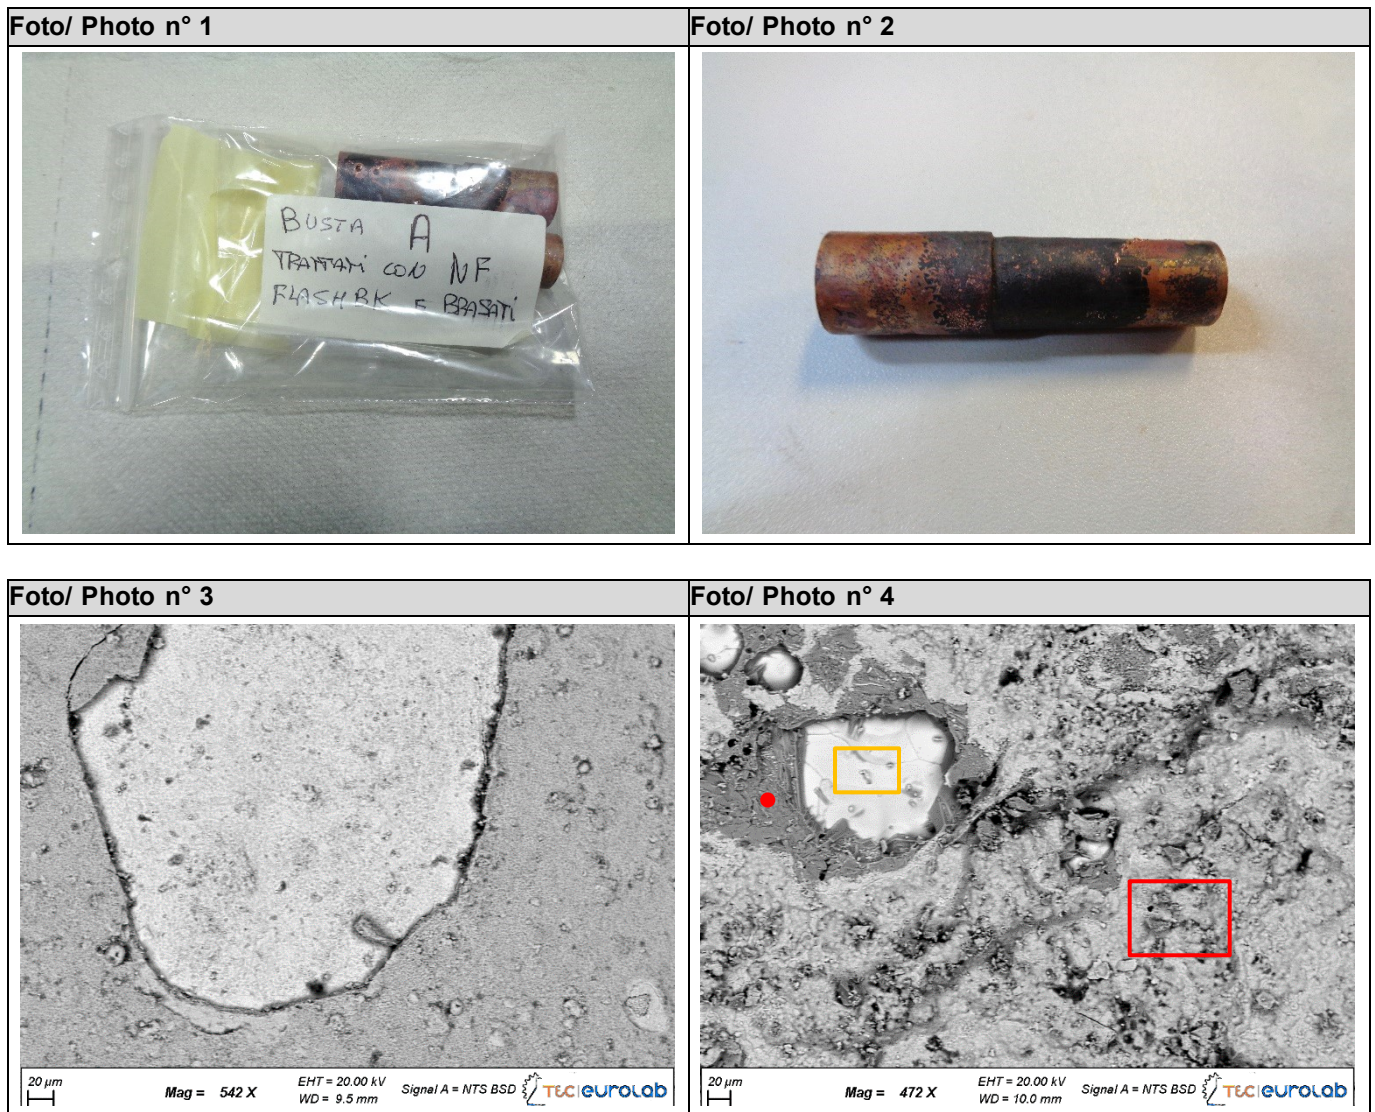
E' stata effettuata l'analisi chimica superficiale di n. 1 spezzone di tubo di rame costituito da n. 2 parti unite mediante brasatura (Foto 1, 2) e preliminarmente trattato con prodotto NF FLASHBK.

In foto n. 3 e 4 si osserva la superficie in prossimità della zona brasata.

E' stata analizzata la composizione chimica di foto 4 sul riquadro rosso, su quello giallo e sul punto rosso.

The surface chemical analysis was carried out on N. 1 piece of copper tube consisting of 2 parts joined by brazing (Photo 1, 2) and preliminarily treated with NF FLASHBK product.

In photos no. 3 and 4 the surface is observed near the brazed area.

The chemical composition of photo 4 was analyzed on the red box, on the yellow box and on the red dot.

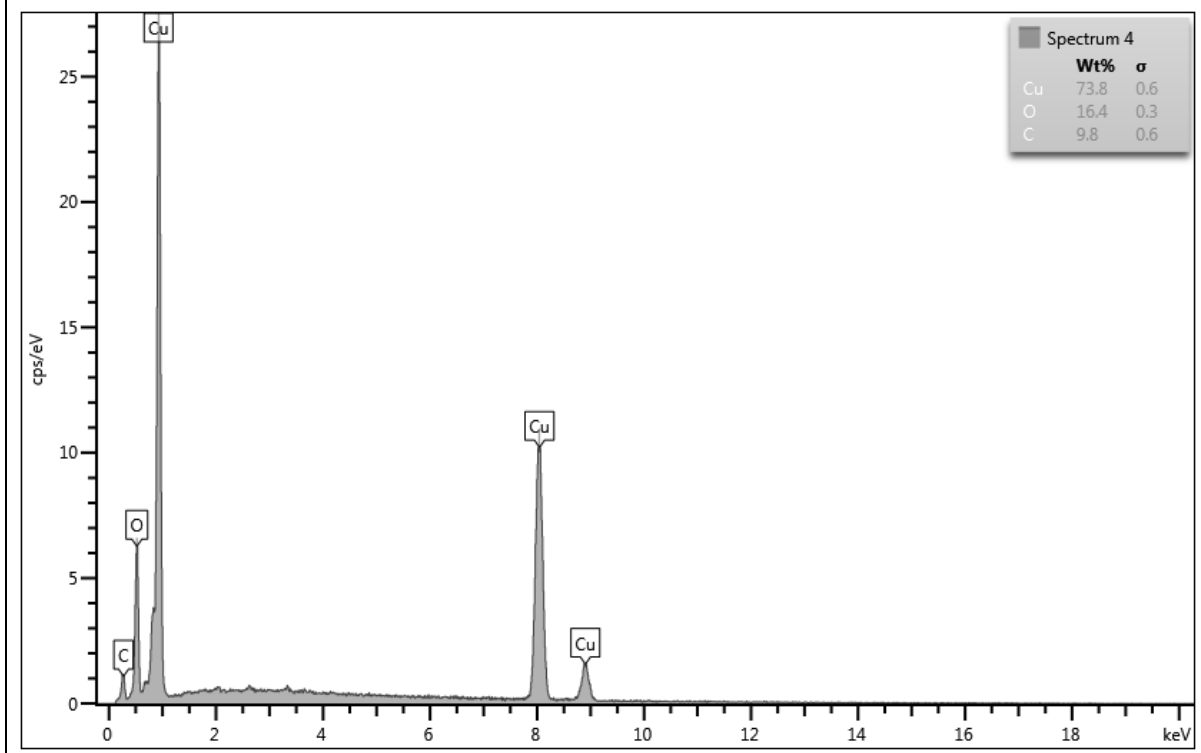
Figura/ Figure n° 1

Nel primo caso si rileva la presenza di (Figura 1) rame (Cu), ossigeno (O) e tracce di carbonio (C); si tratta di uno strato di ossidi di rame (proveniente dalla lega costituente il tubo).

In the first case the presence of (Figure 1) copper (Cu), oxygen (O) and traces of carbon (C) is detected; this is a layer of copper oxides (coming from the alloy constituting the tube).

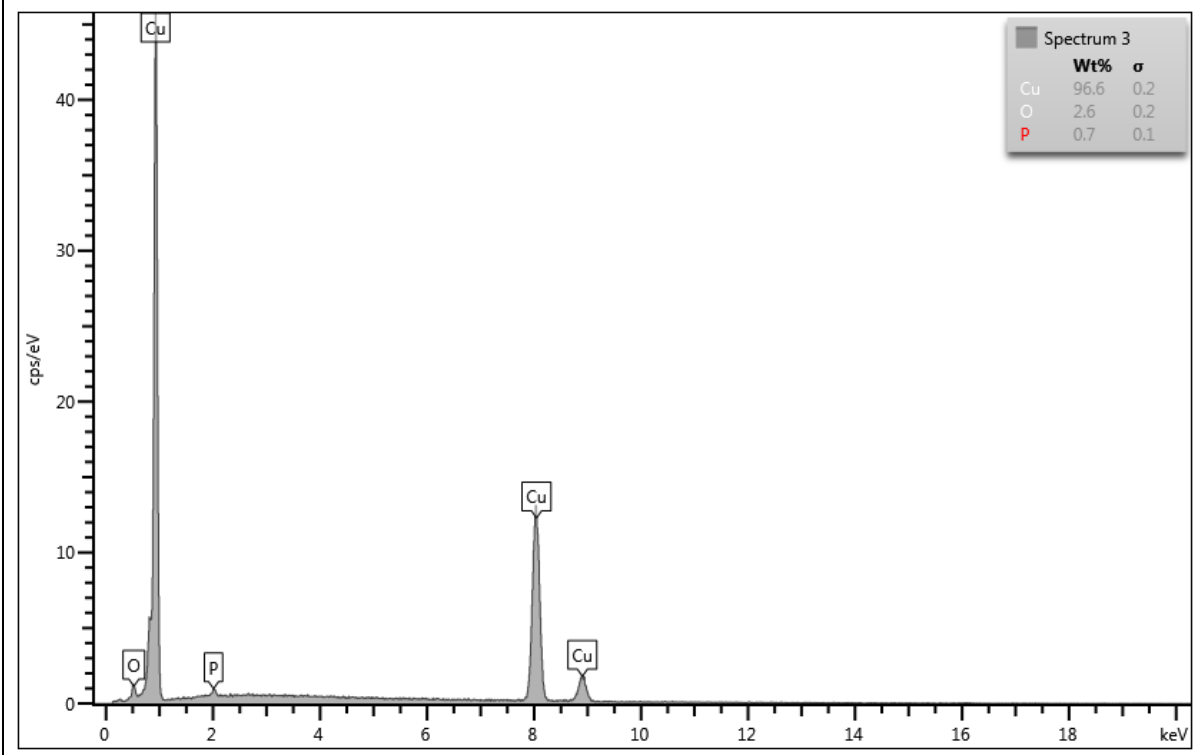
Figura/ Figure n° 2

Nel secondo caso si rileva la presenza di (Figura 2) rame (Cu) e tracce di ossigeno (O) e fosforo (P); l'esigua presenza di ossigeno e fosforo indica che si tratta di una zona in cui è esposto il materiale costituente il tubo.

In the second case the presence of (Figure 2) copper (Cu) and traces of oxygen (O) and phosphorus (P) is detected; the small presence of oxygen and phosphorus indicates that this is an area in which the material constituting the tube is exposed.

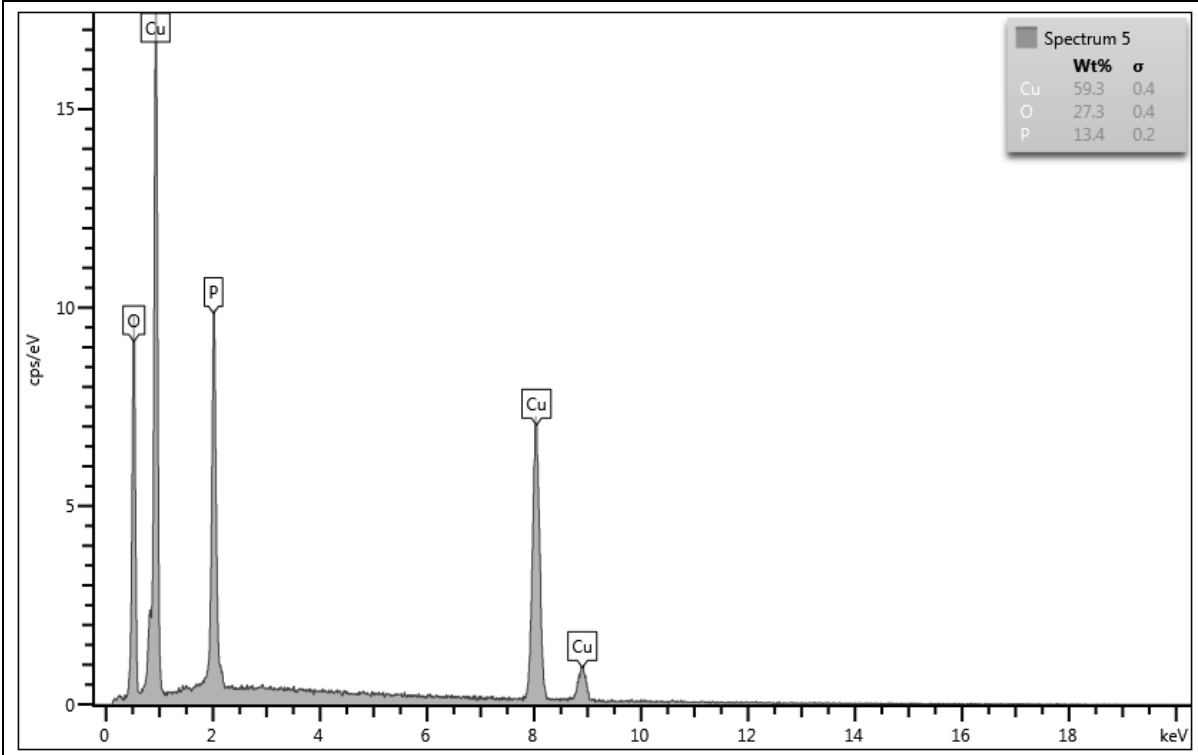
Figura/ Figure n° 3

Nel terzo caso si rileva la presenza di (Figura 3) rame (Cu), ossigeno (O) e fosforo (P) questi ultimi in tenore elevato; si tratta di una zona con presenza di ossidi e composti del fosforo (quest'ultimo proveniente dalla lega costituente il tubo).

In the third case, the presence of (Figure 3) copper (Cu), oxygen (O) and phosphorus (P) is detected, the latter in high levels; this is an area with the presence of oxides and phosphorus compounds (the latter coming from the alloy constituting the tube).

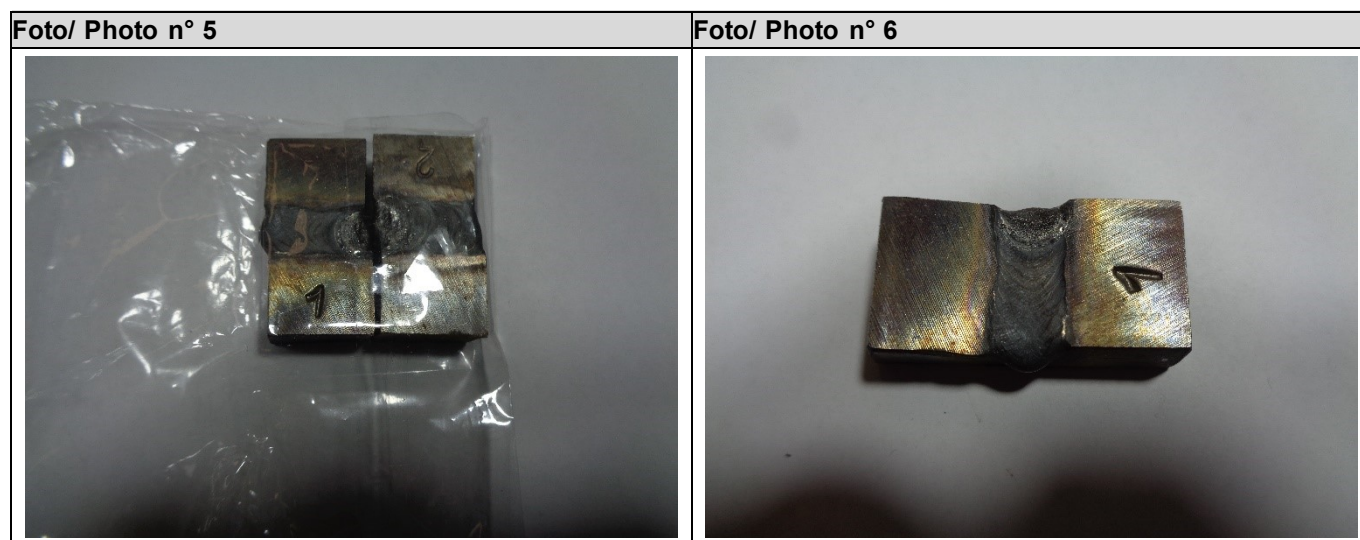
E' stata effettuata l'analisi chimica superficiale di n. 1 campione costituito da n. 2 parti in acciaio inossidabile unite mediante saldatura (Foto 5, 6) e preliminarmente trattato con prodotto FLASHBKN3.

The surface chemical analysis was carried out on n. 1 sample consisting of n. 2 stainless steel parts joined by welding (Photos 5, 6) and preliminarily treated with the product FLASHBKN3.

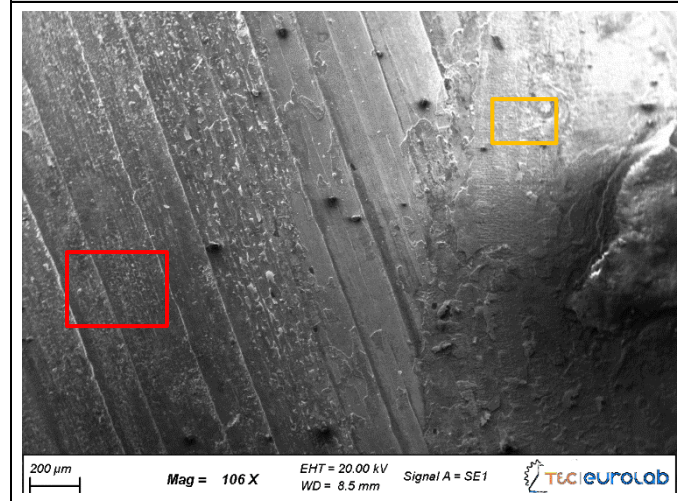
Foto/ Photo n° 7

E' stata analizzata la composizione chimica di foto 7 sul riquadro rosso e su quello giallo.
 Nel primo caso si rileva la presenza di (Figura 4) ferro (Fe), ossigeno (O), cromo (Cr) nichel (Ni) e tracce di carbonio (C), silicio (Si), alluminio (Al) e calcio (Ca).
 Nel secondo caso si rileva la presenza di (Figura 5) ferro (Fe), ossigeno (O), cromo (Cr), nichel (Ni), manganese (Mn) e tracce di silicio (Si).
 In entrambi i casi si rileva la presenza di ossigeno a formare ossidi con gli elementi di lega dell'acciaio.

The chemical composition of photo 7 was analyzed on the red and yellow boxes.
 In the first case, the presence of (Figure 4) iron (Fe), oxygen (O), chromium (Cr), nickel (Ni) and traces of carbon (C), silicon (Si), aluminum (Al) and calcium (Ca) was detected.
 In the second case, the presence of (Figure 5) iron (Fe), oxygen (O), chromium (Cr), nickel (Ni), manganese (Mn) and traces of silicon (Si) was detected.
 In both cases, the presence of oxygen was detected to form oxides with the alloy elements of the steel.
